COMUNE DI SIDDI
Provincia del Sud Sardegna

*Studio Comunale di Assetto Idrogeologico
per l'adeguamento del PUC al PAI
dell'intero territorio comunale di Siddi
(art. 8 comma 2 delle N.T.A. del P.A.I.)*

**SCHEDE D'INTERVENTO DI
MITIGAZIONE DEL RISCHIO FRANA**

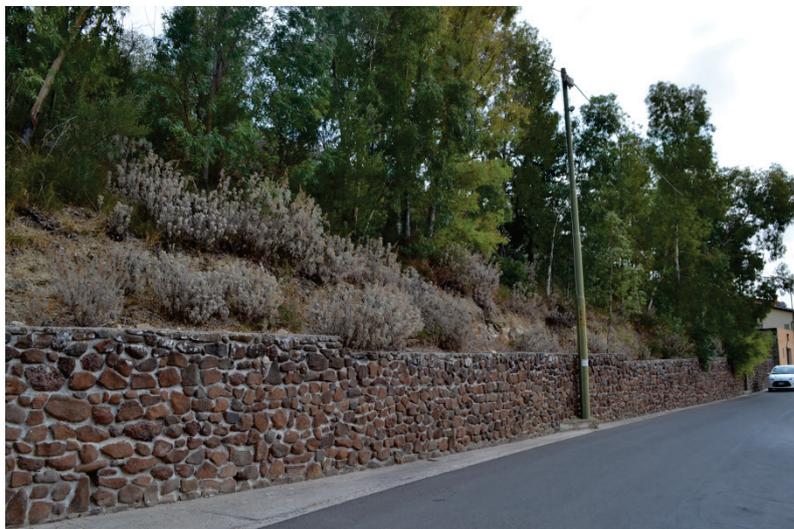
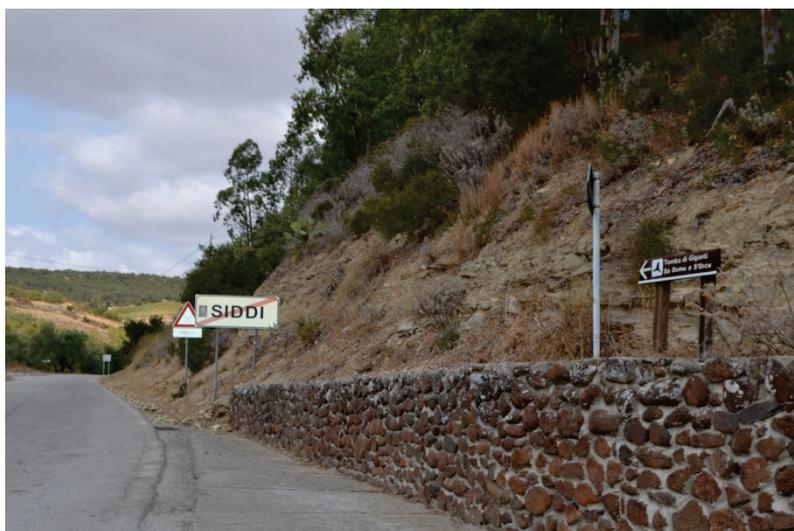
DESCRIZIONE DISSESTO	
TIPOLOGIA	Crolli di blocchi dovuto all'erosione degli strati a loro letto meno resistenti.
STATO	Attivo
Coordinate WGS 84	39° 40' 18,29"N 8° 53' 08,59"E
DESCRIZIONE	
Il versante è caratterizzato da materiali arenacei e marnosi altamente alterati e fratturati	
ELEMENTI A RISCHIO	
TIPOLOGIA	Strada Provinciale
CLASSE	Hg2
DESCRIZIONE	I detriti possono scivolare e occupare la carreggiata della strada provinciale adiacente al versante
INTERVENTI REALIZZATI E/O IN FASE DI PROGETTO	
INTERVENTI DI MITIGAZIONE REALIZZATI	Per un brevissimo tratto è presente un muro in cemento rivestito in pietra che impedisce che i detriti vadano ad occupare la sede stradale ma non il regolare deflusso delle acque non essendo presenti degli scoli
INTERVENTI DI MITIGAZIONE PROPOSTI	Sarebbe necessario realizzare altri muri di contenimento lungo tutto il tratto stradale instabile a protezione dello stesso; si consiglia in tal caso uno studio di dettaglio relativo all'instabilità del versante.

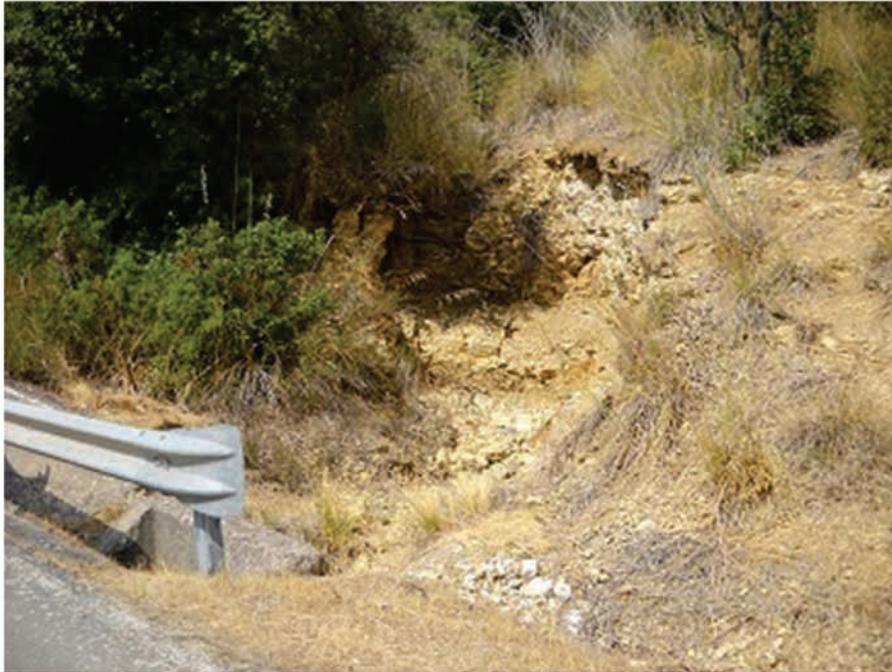
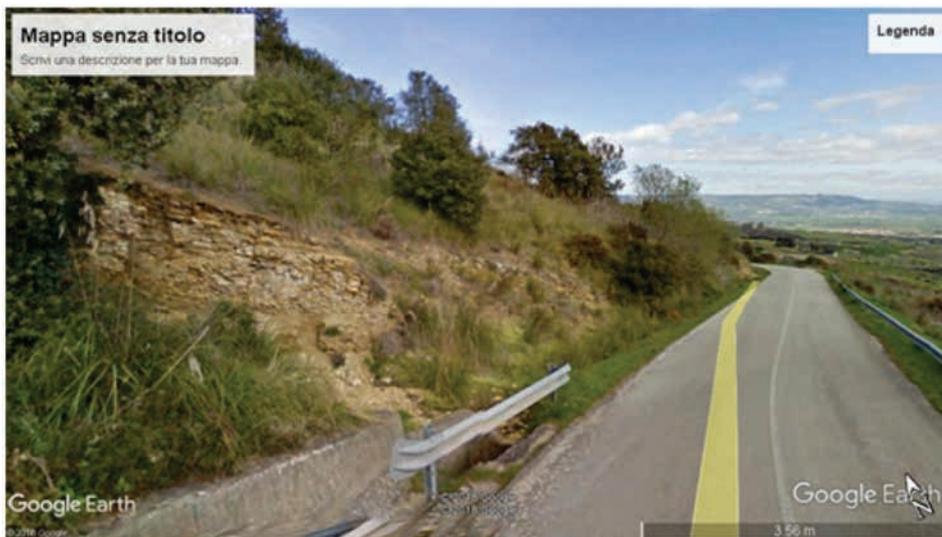
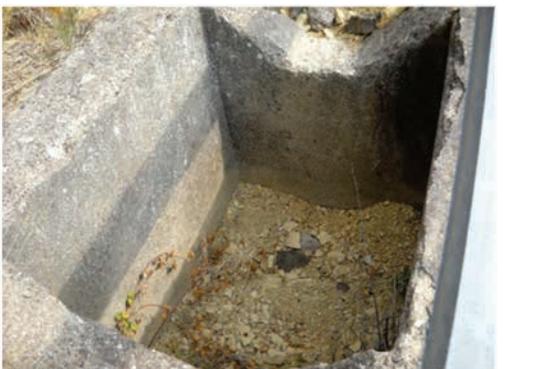
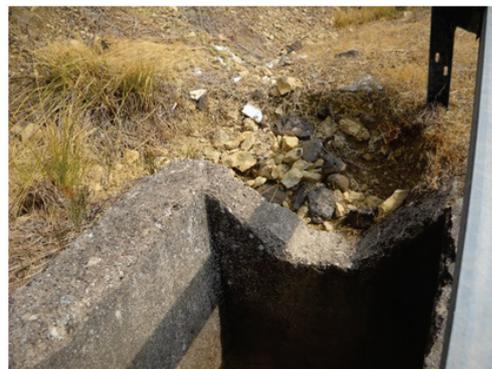
INQUADRAMENTO	
DESCRIZIONE DISSESTO	
TIPOLOGIA	Crolli di blocchi arenacei dovuti all'erosione degli strati marnosi al loro letto meno resistenti.
STATO	Attivo
Coordinate WGS 84	39°40'27.05" N 8°52'11.97"E
DESCRIZIONE	
Il versante è caratterizzato da materiali marnosi altamente alterati e fratturati	
ELEMENTI A RISCHIO	
TIPOLOGIA	Strada Provinciale 5 lungo costone Pranu Siddi
CLASSE	Hg3
DESCRIZIONE	Smottamento. I detriti derivanti dall'erosione del materiale marnoso vanno a depositarsi all'interno di un cavalcafosso causandone l'occlusione
INTERVENTI REALIZZATI E/O IN FASE DI PROGETTO	
INTERVENTI DI MITIGAZIONE REALIZZATI	Nessun intervento se non la realizzazione di un cavalcafosso per l'accoglimento delle acque meteoriche.
INTERVENTI DI MITIGAZIONE PROPOSTI	Sarebbe necessario studiare dei sistemi per inibire l'erosione concentrata.

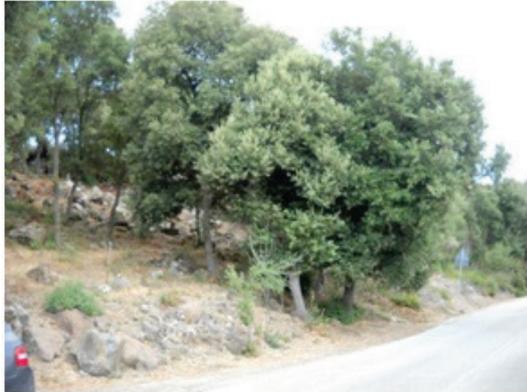
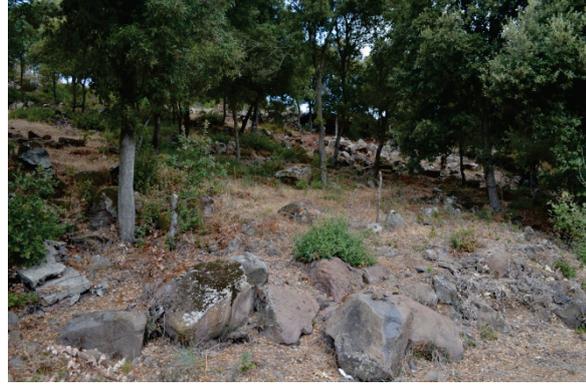
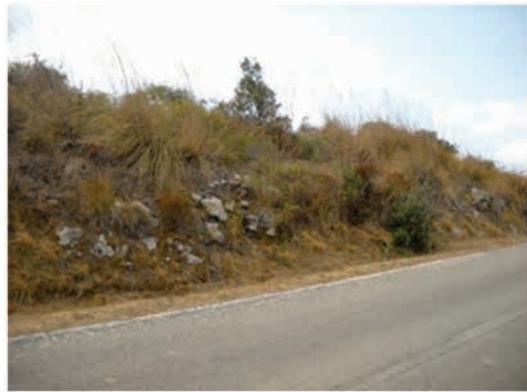
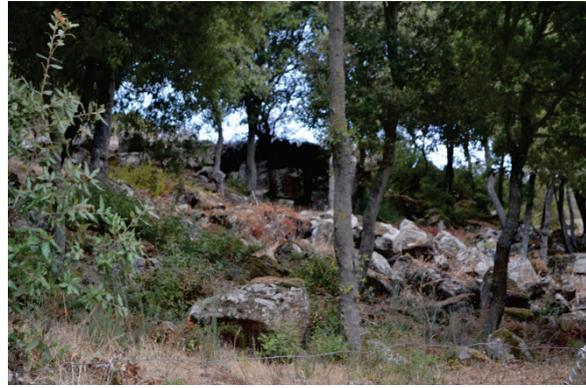
DESCRIZIONE DISSESTO	
TIPOLOGIA	Crolli di blocchi dovuto all'erosione degli strati a loro letto meno resistenti.
STATO	Attivo
Coordinate WGS 84	39°40'11.99" N 8°52'01.24"E
DESCRIZIONE	
Il versante è caratterizzato da materiali basalti altamente alterati e fratturati	
ELEMENTI A RISCHIO	
TIPOLOGIA	Strada Provinciale 5 lungo costone Pranu Siddi
CLASSE	Hg3
DESCRIZIONE	Frane di crollo
INTERVENTI REALIZZATI E/O IN FASE DI PROGETTO	
INTERVENTI DI MITIGAZIONE REALIZZATI	Nessun intervento
INTERVENTI DI MITIGAZIONE PROPOSTI	Sarebbe necessario realizzare un muro di contenimento a riparo della sede stradale.
