COMUNE DI SIDDI
Provincia del Sud Sardegna

*Studio Comunale di Assetto Idrogeologico
per l'adeguamento del PUC al PAI
dell'intero territorio comunale di Siddi
(art. 8 comma 2 delle N.T.A. del P.A.I.)*

**SCHEDE D'INTERVENTO DI
MITIGAZIONE DEL RISCHIO FRANA**

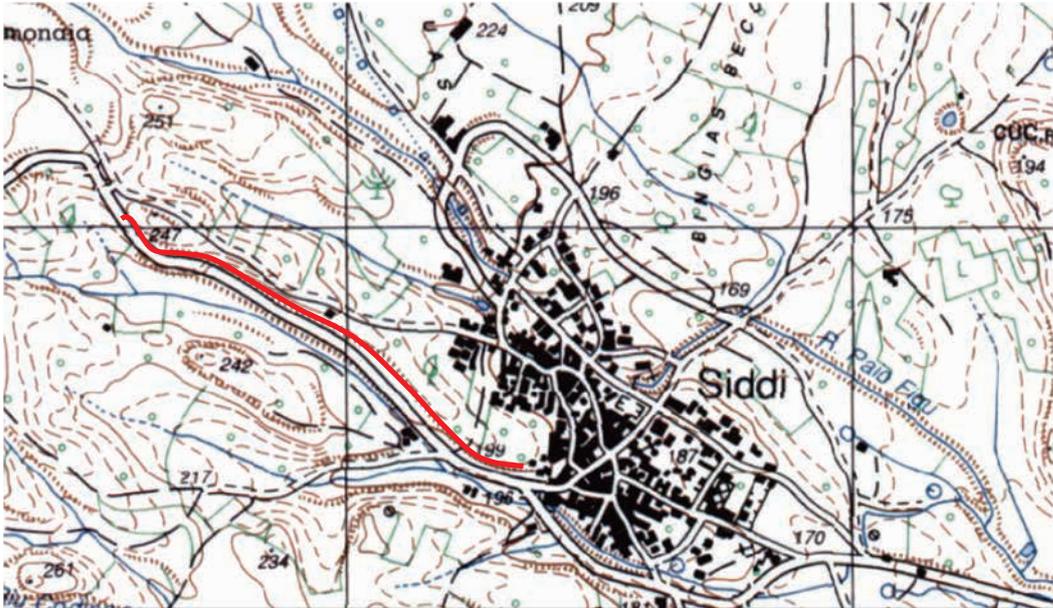
1.1 Strada Provinciale 5 Periferia Nord-Ovest abitato

DESCRIZIONE DISSESTO	
TIPOLOGIA	Crolli di blocchi dovuto all'erosione degli strati a loro letto meno resistenti.
STATO	Attivo
Coordinate WGS 84	39° 40' 18,29"N 8° 53' 08,59"E
DESCRIZIONE	
Il versante è caratterizzato da materiali arenacei e marnosi altamente alterati e fratturati	
ELEMENTI A RISCHIO	
TIPOLOGIA	Strada Provinciale
CLASSE	Hg2
DESCRIZIONE	I detriti possono scivolare e occupare la carreggiata della strada provinciale adiacente al versante
INTERVENTI REALIZZATI E/O IN FASE DI PROGETTO	
INTERVENTI DI MITIGAZIONE REALIZZATI	Per un brevissimo tratto è presente un muro in cemento rivestito in pietra che impedisce che i detriti vadano ad occupare la sede stradale ma non il regolare deflusso delle acque non essendo presenti degli scoli
INTERVENTI DI MITIGAZIONE PROPOSTI	Sarebbe necessario realizzare altri muri di contenimento lungo tutto il tratto stradale instabile a protezione dello stesso; si consiglia in tal caso uno studio di dettaglio relativo all'instabilità del versante.

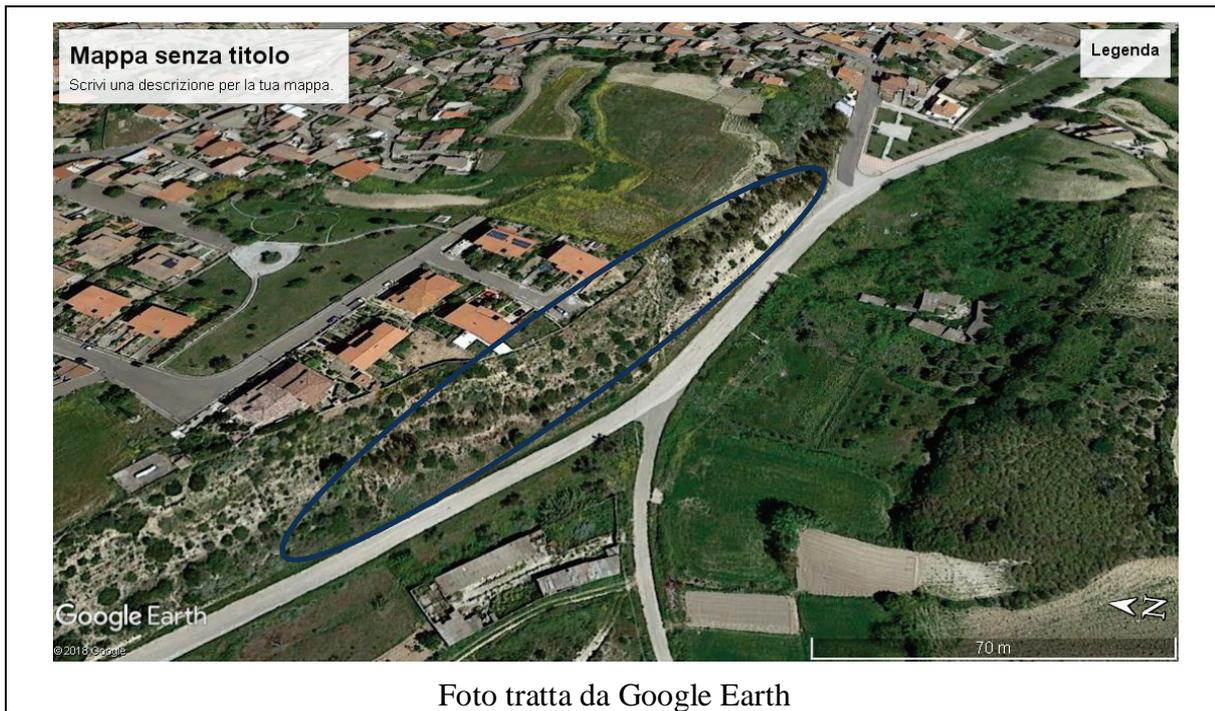
1.2 Strada Provinciale 5 pressi Nuraghe Gruxi

INQUADRAMENTO	
DESCRIZIONE DISSESTO	
TIPOLOGIA	Crolli di blocchi arenacei dovuti all'erosione degli strati marnosi al loro letto meno resistenti.
STATO	Attivo
Coordinate WGS 84	39°40'27.05" N 8°52'11.97"E
DESCRIZIONE	
Il versante è caratterizzato da materiali marnosi altamente alterati e fratturati	
ELEMENTI A RISCHIO	
TIPOLOGIA	Strada Provinciale 5 lungo costone Pranu Siddi
CLASSE	Hg3
DESCRIZIONE	Smottamento. I detriti derivanti dall'erosione del materiale marnoso vanno a depositarsi all'interno di un cavalcafosso causandone l'occlusione
INTERVENTI REALIZZATI E/O IN FASE DI PROGETTO	
INTERVENTI DI MITIGAZIONE REALIZZATI	Nessun intervento se non la realizzazione di un cavalcafosso per l'accoglimento delle acque meteoriche.
INTERVENTI DI MITIGAZIONE PROPOSTI	Sarebbe necessario studiare dei sistemi per inibire l'erosione concentrata.

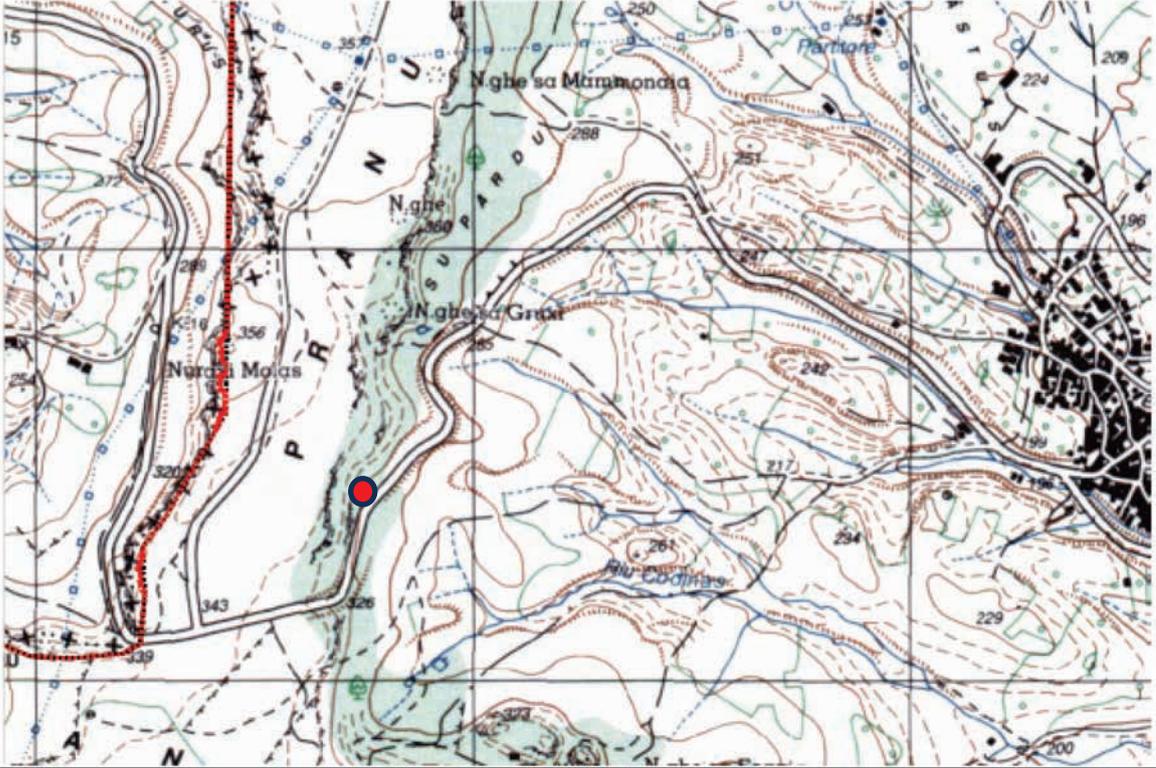
1.3 Strada Provinciale 5 accesso Pranu Siddi

DESCRIZIONE DISSESTO	
TIPOLOGIA	Crolli di blocchi dovuto all'erosione degli strati a loro letto meno resistenti.
STATO	Attivo
Coordinate WGS 84	39°40'11.99" N 8°52'01.24"E
DESCRIZIONE	
Il versante è caratterizzato da materiali basalti altamente alterati e fratturati	
ELEMENTI A RISCHIO	
TIPOLOGIA	Strada Provinciale 5 lungo costone Pranu Siddi
CLASSE	Hg3
DESCRIZIONE	Frane di crollo
INTERVENTI REALIZZATI E/O IN FASE DI PROGETTO	
INTERVENTI DI MITIGAZIONE REALIZZATI	Nessun intervento
INTERVENTI DI MITIGAZIONE PROPOSTI	Sarebbe necessario realizzare un muro di contenimento a riparo della sede stradale.
